# リノベーションで何ができる?

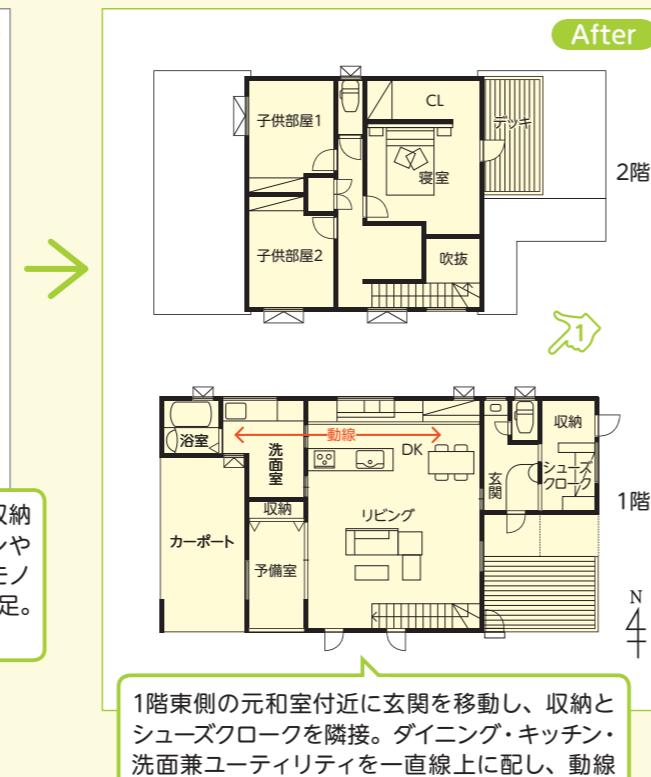
1階東側の元和室付近に玄関を移動し、収納とシューズクローケを隣接。ダイニング・キッチン・洗面兼ユーティリティを一直線上に配し、動線にそった壁面収納を新設。2階に子ども部屋を設け、各部屋に必要な収納を配置。

- 1 設備機器の更新とともに、子育て期の家族に合わせて間取りを変更、収納も充実させた。
- 2 壁付けのキッチンを対面式に変更。LDと一体化させ、家族みんなで過ごせる空間に。
- 3 使い勝手や省エネ、掃除のしやすさも配慮されたシステムキッチンや洗面台などの水廻り設備を導入。
- 4 玄関のシューズクローケ、ユーティリティをはじめ各部屋に十分な収納を確保。「モノは使う場所のそばにしまう」を徹底し、家事を効率化。

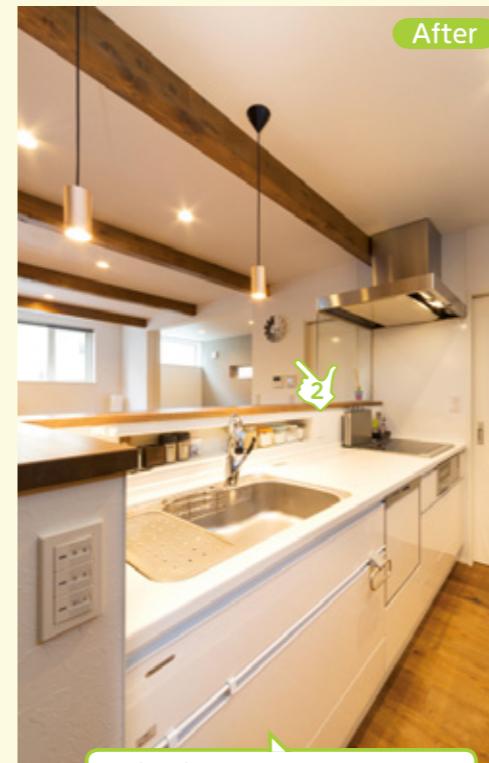
リビングを見渡せる対面式キッチン。食器洗い機やIHクッキングヒーターを取り入れ、カウンタータンクは大容量の引き出し式収納。奥の引き戸から洗面兼ユーティリティへ直結。

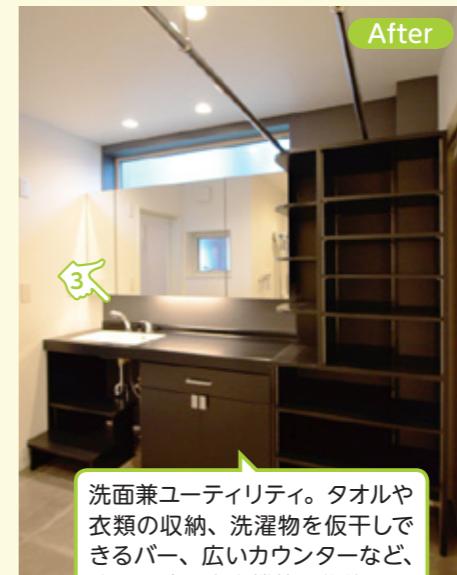
洗面兼ユーティリティ。タオルや衣類の収納、洗濯物を仮干しだけするバー、広いカウンターなど、洗濯関連の家事機能を集約。

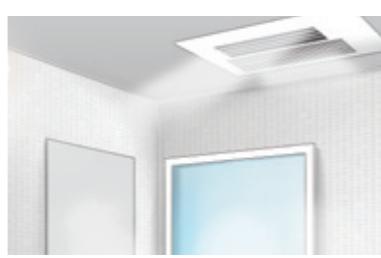
浴室換気乾燥暖房機の例

浴室は家庭内での死亡事故がもっとも多い場所。暖かい部屋、寒い脱衣室・浴室、暖かい浴槽の間を移動することで、温度変化に伴う血圧の急激な変化が生じます。住宅の断熱性の向上が難しい場合は、脱衣室と浴室に暖房機器を設置することが有効です。

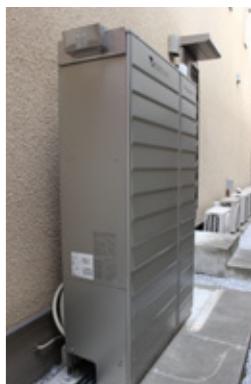
ガス家庭用の電気とお湯の双方をつくる家庭用燃料電池コージェネレーションシステム(エネファーム)も。

エネルギーを効率よく使ってお湯をつくる機器として、潜熱回収型給湯器(エコジョーズなど)、ヒートポンプ式電気給湯器(エコキュートなど)、家庭用燃料電池コージェネレーションシステム(エネファーム)などがあります。エネルギーの消費量を抑え、ガスや電気の割引料金も利用できます。条件を満たせば、減税や補助制度の対象にもなります。

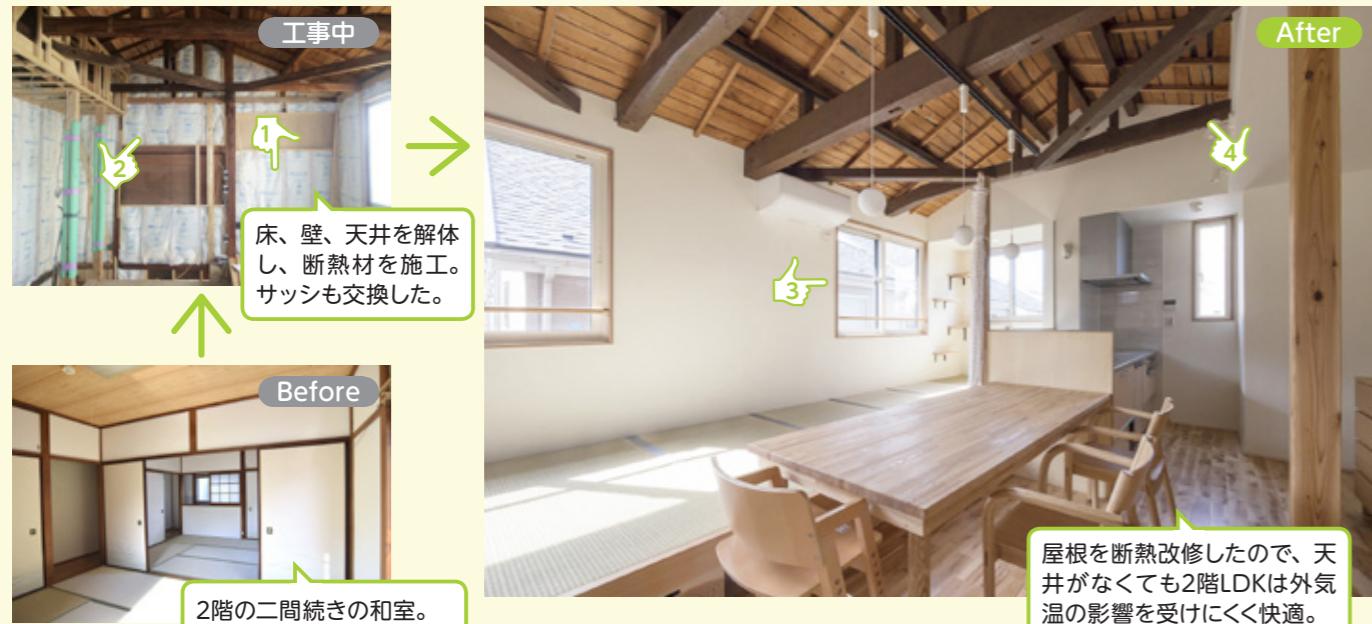
- ポイント**
- 築53年だったため、内装をすべて解体して、耐震改修と合わせて省エネ性能の向上を図った。住宅の断熱等性能等級4を確保。
  - 屋根と床下、壁すべてに断熱材を施工した。
  - すべての窓を、ペアガラスを用いた断熱サッシに変更した。
  - 屋根を断熱したことでの梁、小屋組みを見せた開放的なデザインを実現。

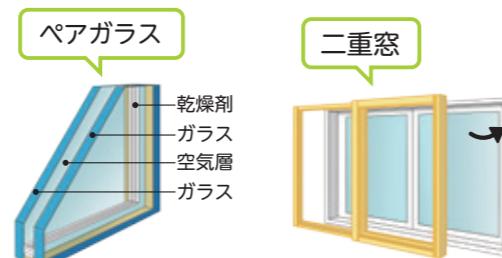
### 窓の断熱改修

窓は室内外の熱の出入りの6割を占めるので、窓の断熱改修は効果大。サッシを交換する、ガラスのみ交換する、新たに内窓を設置するなどの方法があります。

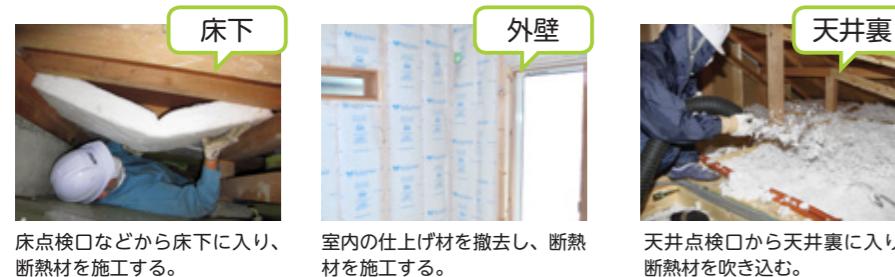
### 床・壁・天井の断熱改修

住宅の床下、壁、天井裏か小屋裏に断熱材を施工し、断熱性能を高めます。壁内部の結露を防ぐ処理も必要です。外壁の断熱改修は仕上げ材を撤去するなど大がかりになるため、耐震改修やその他のリフォームと同時に進行すると効率的です。

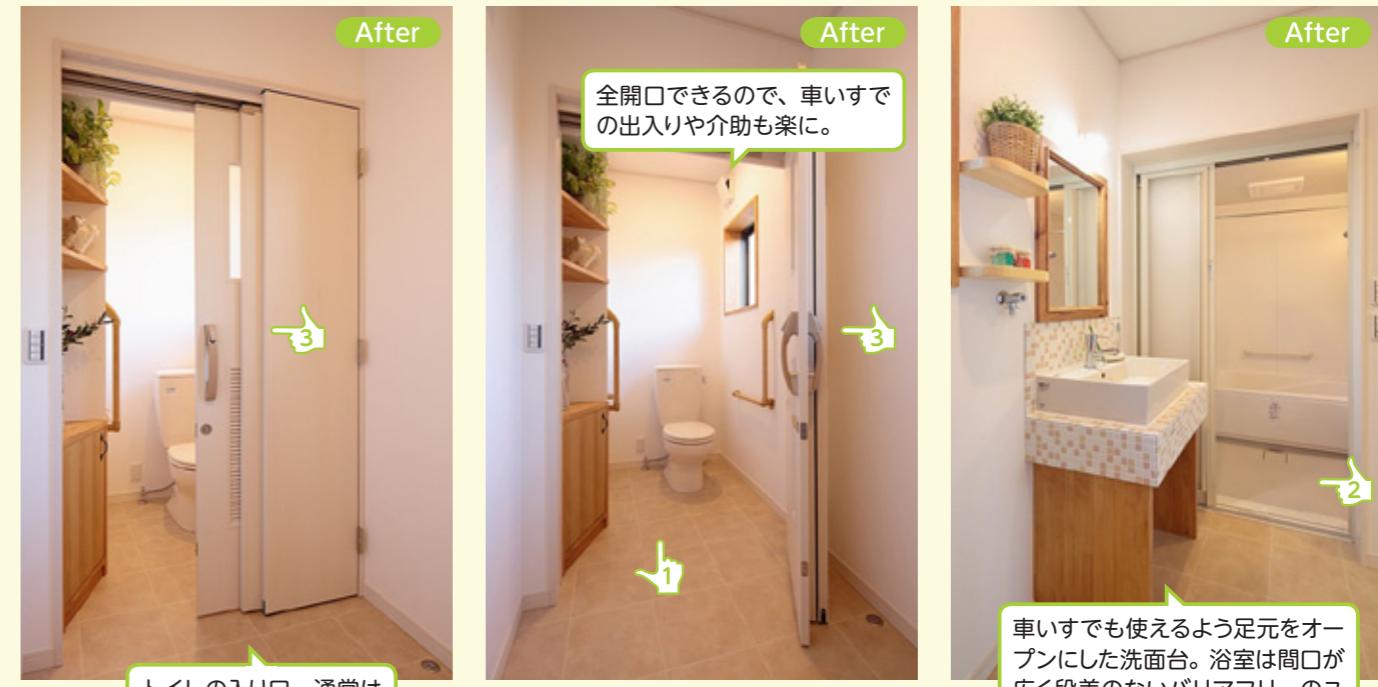
- ポイント**
- 高齢の母の介護のために築35年の平屋をリフォーム。引き戸を開閉すると各部屋がつながる回遊型の間取りに変更。段差を解消し、車いすでの移動をスムーズにした。
  - 水廻りはレイアウトの見直し、建具の工夫などで介助のスペースも確保した。
  - トイレの入り口は、通常は引き戸、車いす使用時は全開口できる建具を採用。
  - 断熱材の施工、断熱サッシへの交換により、家全体の温度差の解消にも配慮。

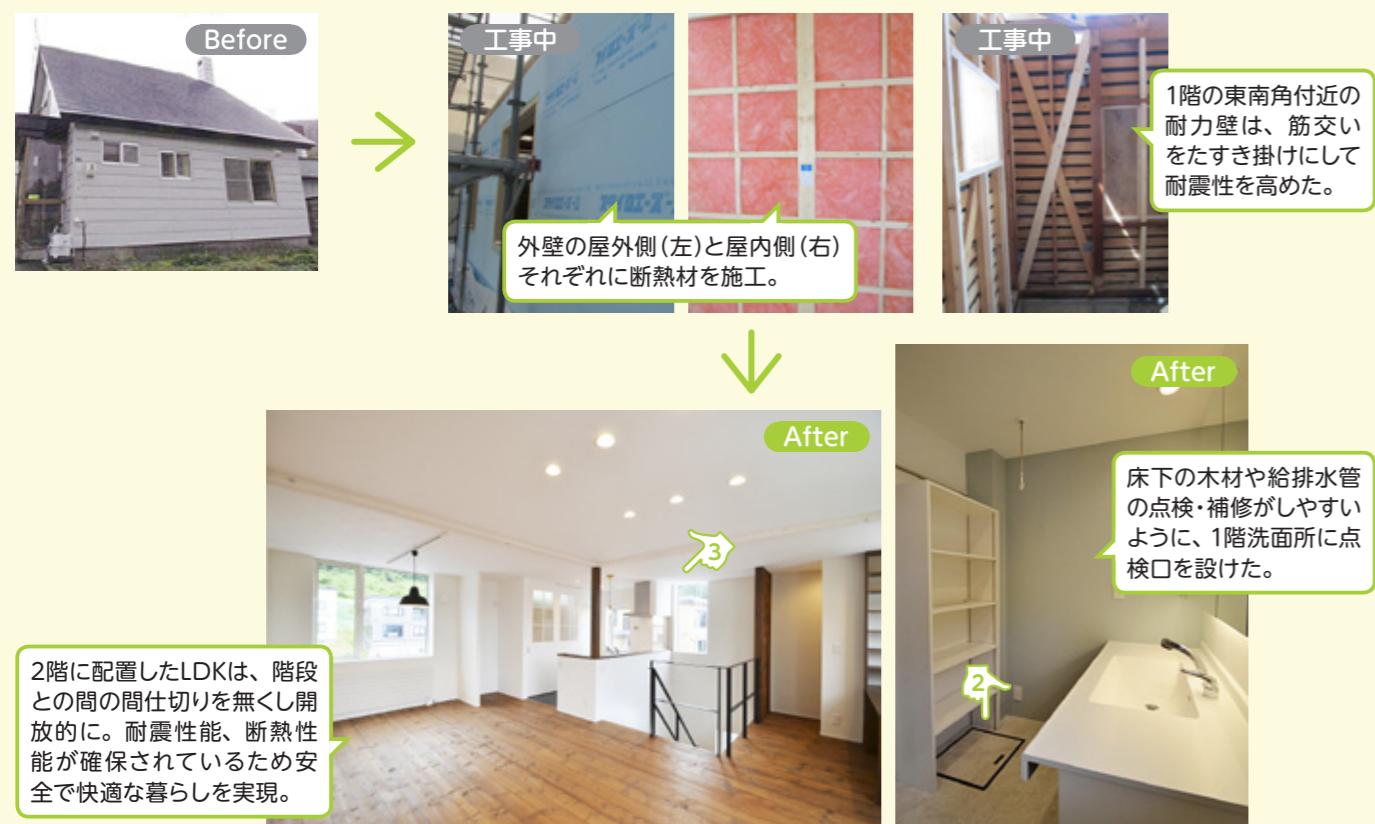
- ポイント**
- 昭和52年建築の既存住宅を購入。柱や梁などの構造以外をすべて解体してリノベーションし、断熱等性能等級4、新耐震基準の適合など、長期優良住宅(増築・改築)認定を取得。
  - 床下の木材や給排水管の点検や補修がしやすいうように、1階洗面所に点検口を設けた。
  - 見晴らしのよい2階をLDK、1階を玄関と個室などのプライベートエリアに。玄関正面の階段からLDKに空間がつながるが、1、2階に温度差は生じない。
  - 長期優良住宅化リノベーション事業の補助金を活用して工事費負担を軽減。

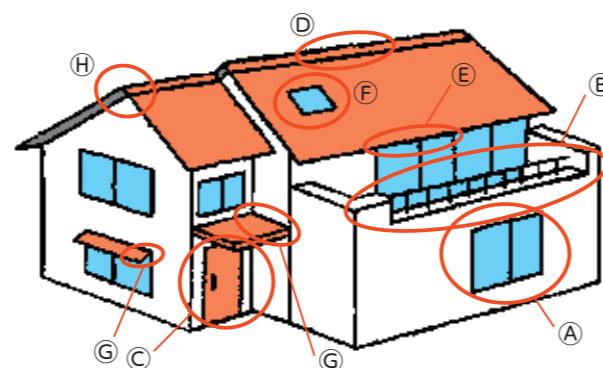
<雨水の浸入しやすい箇所>

①サッシ ②バルコニー ③玄関ドア ④棟換気 ⑤軒天井  
⑥トップライト(天窓) ⑦庇と外壁 ⑧妻面けらば

長期優良住宅の認定には「維持保全計画」が必須。工事後30年以上を見据え、定期的な点検と補修に関する計画を策定します。点検の箇所は、右のような雨水の浸入を防止する部分が特に重要。建物の柱や梁などの構造部分を劣化させる主な要因は、雨漏りなどによる腐朽とシロアリ被害です。シロアリ対策の防蟻処理は、5年ごとに実施するのが目安。数年ごとに定期点検することで、劣化箇所を早めに見つけ、補修して住宅を長持ちさせましょう。

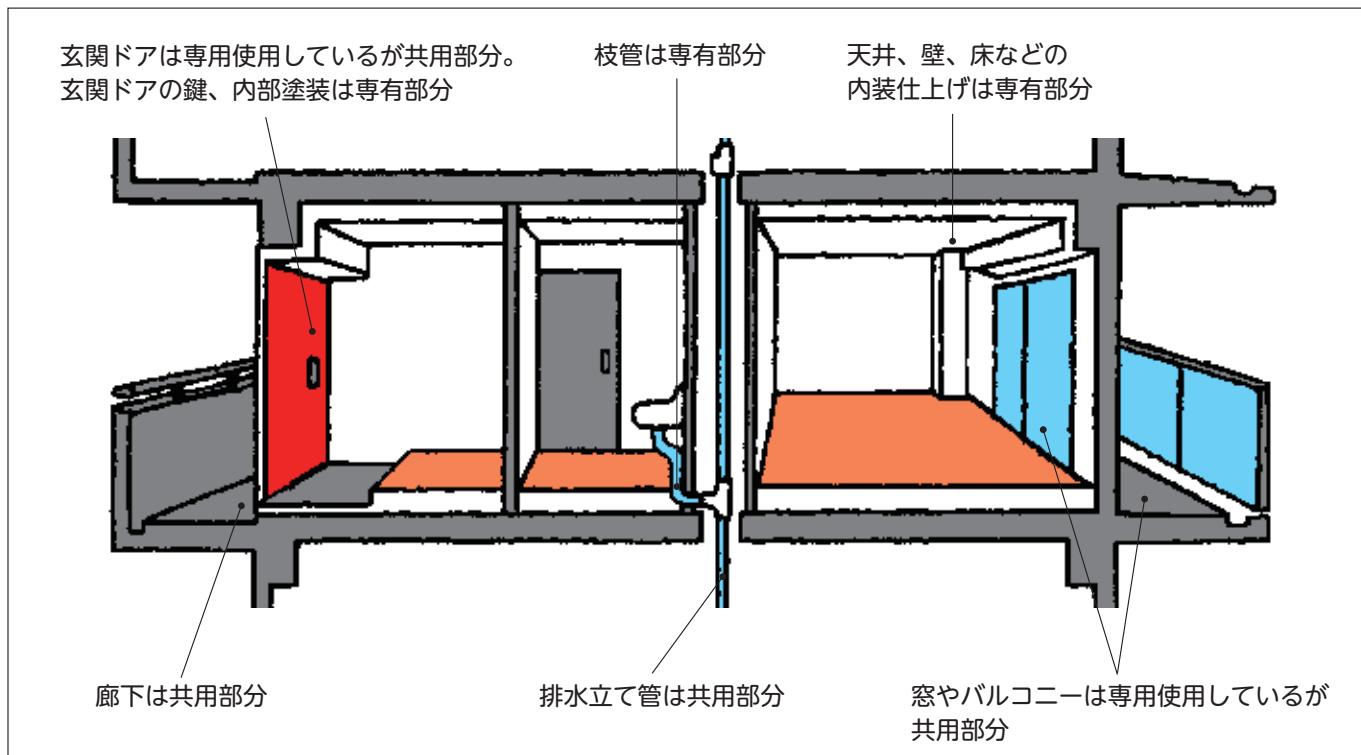
〈マンションの専有部分と共用部分〉

マンションでは、所有者がリフォームできるのは、区分所有法で定められた専有部分に限られます。また、専有部分の工事についても、事前に管理組合に許可を得る必要があります。
